**Expertise N° : 2508198-8**

# **TRIBUNAL ADMINISTRATIF DE MONTPELLIER**

## **RAPPORT D'EXPERTISE**

**COMMUNE DE NARBONNE**

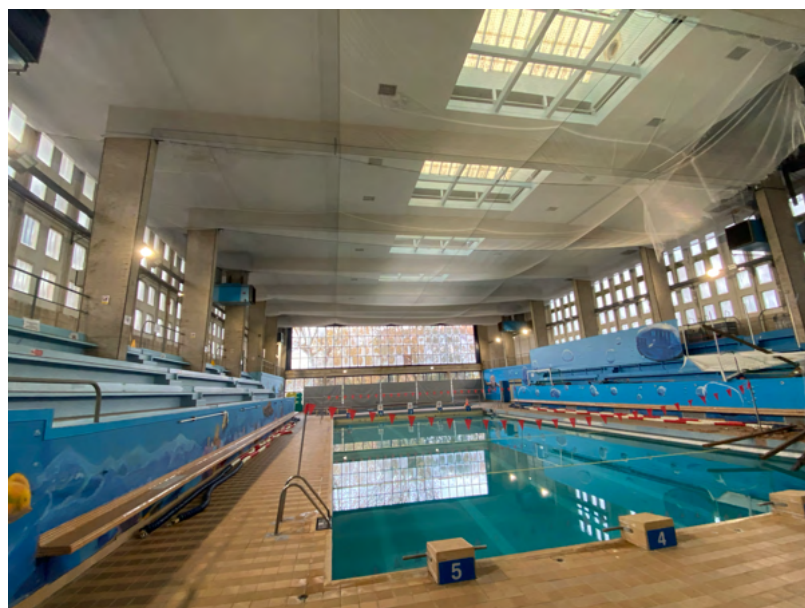
Des diagnostics réalisés récemment dans le cadre de la préparation d'un Marché Public Global de Performance visant notamment à optimiser les consommations énergétiques du bâtiment et à mettre à niveau les équipements sportifs avaient mis en exergue la dégradation de la dalle en béton formant la toiture de l'aile abritant la piscine.

Des filets ont donc été tendus sous le faux-plafond afin de protéger les usagers de chutes d'épaufrures et d'éclats de béton.

Vue d'ensemble de l'aile abritant la piscine et des filets tendus sous le faux-plafond

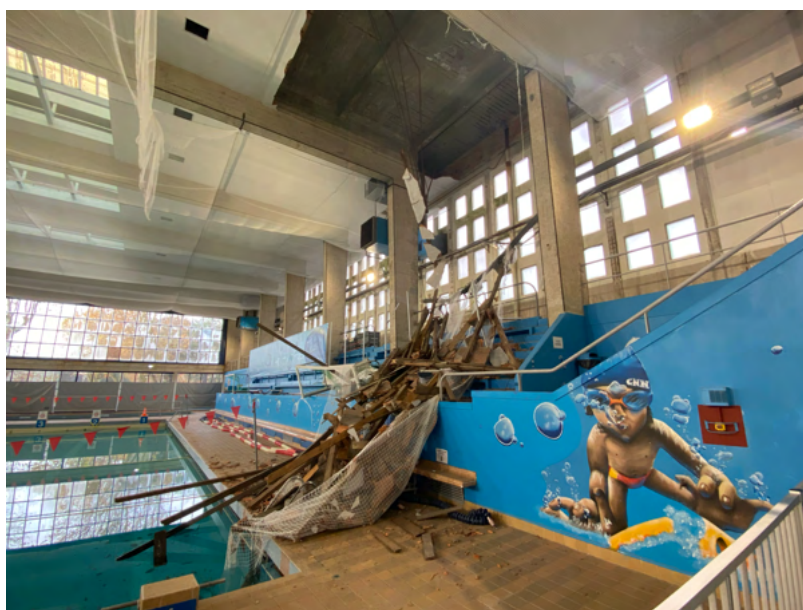
Lors de notre visite du 24 novembre dernier, nous avons pu constater que le faux-plafond surplombant la piscine, et donc la partie centrale de l'aile Ouest, était partiellement effondré sur les gradins en périphérie du grand bassin.

Effondrement partiel du faux-plafond au droit des gradins

- Déposer l'actuel faux-plafond litigieux,
- Réaliser un renforcement de la dalle en béton en sous-face (passivation des aciers et renforcement possible par plats carbone, béton projeté),
- Poser un nouveau faux-plafond adapté aux contraintes (humidité, acoustique) suspendu à la dalle béton par des suspentes en acier inoxydable.

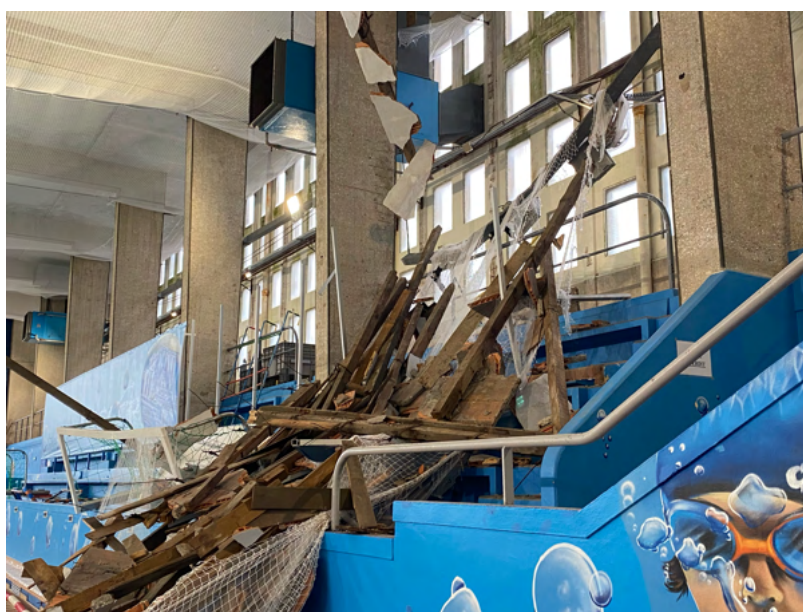
Aperçu de la structure effondrée du faux-plafond

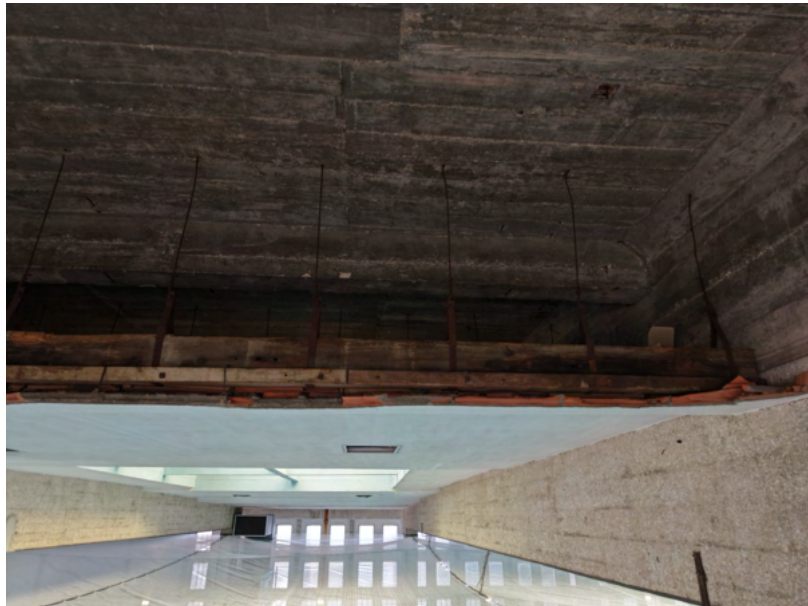
Comme nous l'avons précédemment évoqué, ce faux-plafond date de l'origine de la construction du bâtiment (1946) et est constitué d'une structure bois liaisonnée à la maçonnerie de briquettes par des suspentes en acier coulées dans les joints d'une part et fixées sur le bois d'autre part, l'ensemble étant suspendu à la dalle en béton de la toiture-terrasse via de longues suspentes en acier.

Aperçu de la constitution du faux-plafond suspendu à la toiture en béton

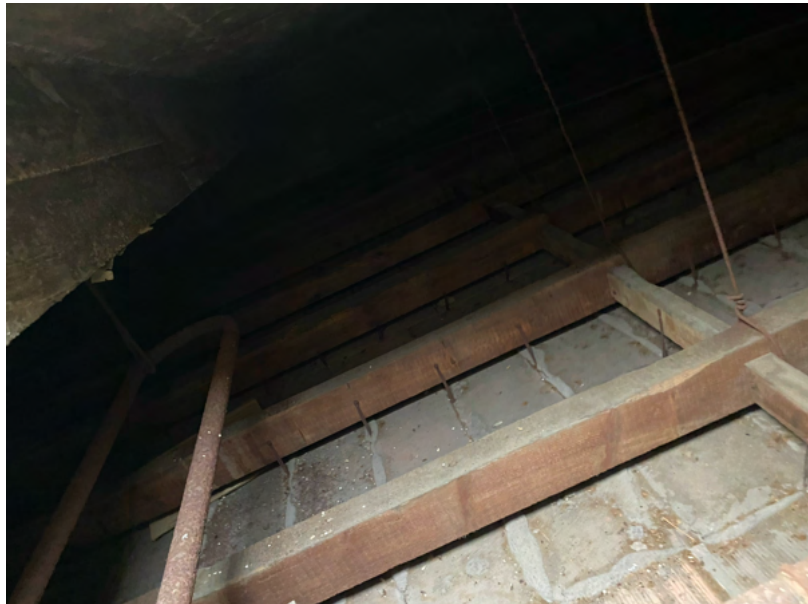
Ossature bois liée aux joints des briquettes, et suspendue à la dalle en béton

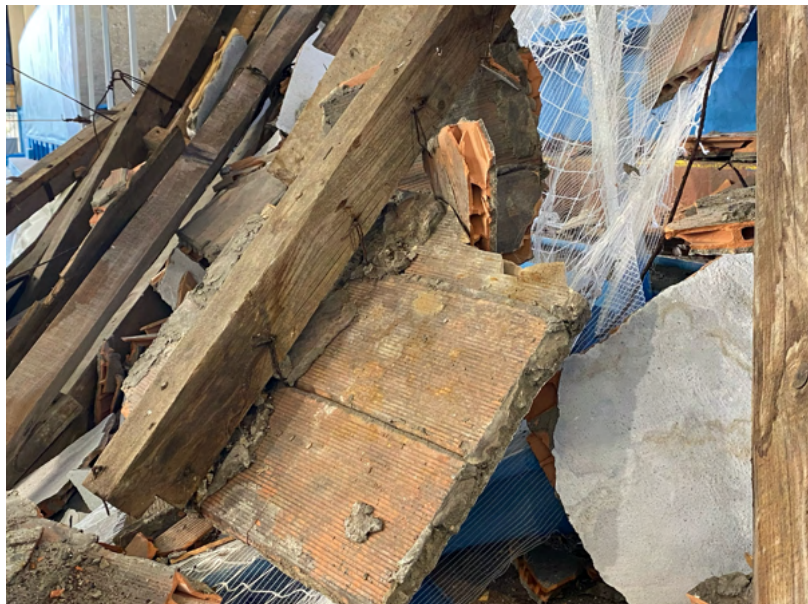
Aperçu de la structure effondrée du faux-plafond

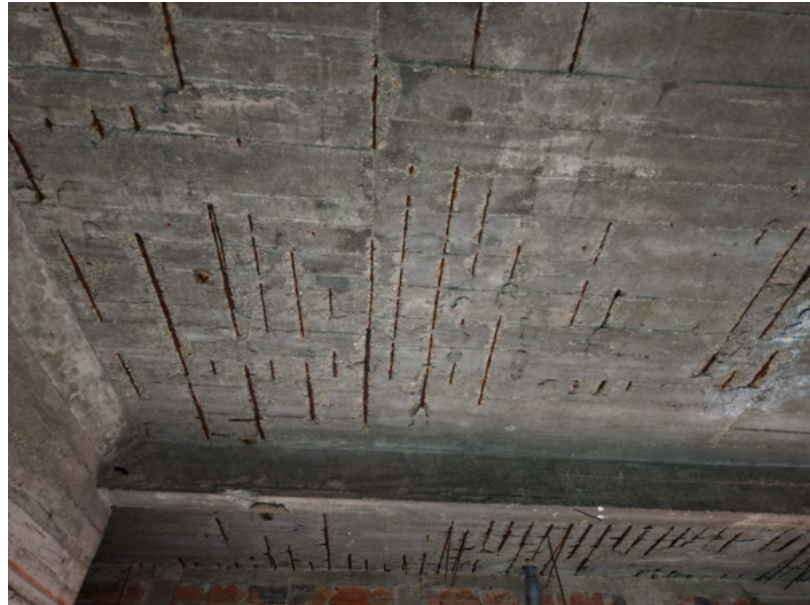
- ⇒ La dalle en béton armé formant la toiture de l'aile Ouest est fortement dégradée : les aciers sont apparents et fortement oxydés, ce qui traduit un phénomène de carbonatation du béton et de corrosion des aciers bien avancé.

Aperçu de l'état de dégradation de la dalle en béton constituant la toiture terrasse de l'aile Ouest

La piscine est par essence un lieu très humide où la présence de molécules d'eau dans l'air est permanente. Le phénomène de carbonatation du béton est donc plus rapide que dans des lieux où l'air n'est humide qu'en période pluvieuse.

Il est donc évident que l'aile Ouest du bâtiment comprenant la piscine a été soumise à un phénomène de carbonatation des bétons bien plus important que les autres parties du bâtiment déjà bien altérées.

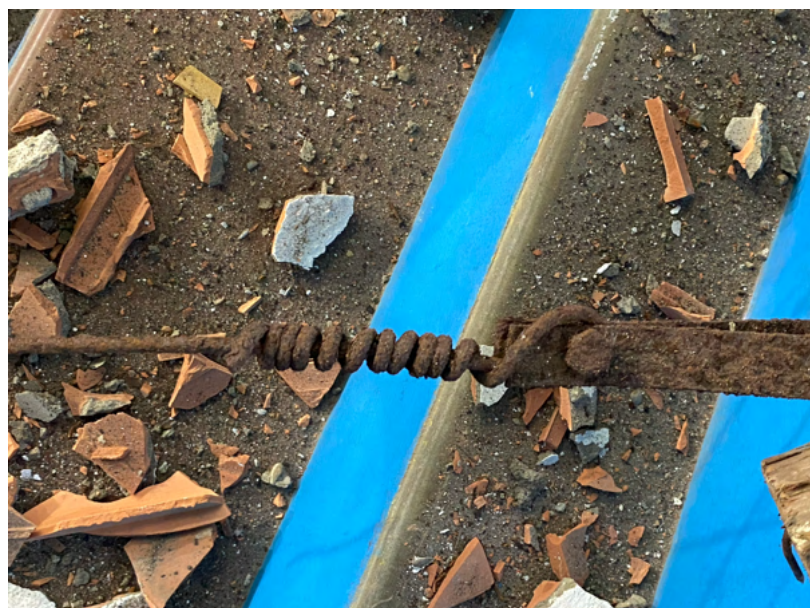
- ⇒ Les suspentes en acier liant la structure de faux-plafond à la dalle béton, ainsi que celles liant la maçonnerie de briquettes à l'ossature bois sont fortement oxydés : des pertes de section des aciers sont visibles.

Oxydation importante des suspentes principales de la structure de faux-plafond

Les suspentes en acier, dont l'âge et l'acidité du dioxyde de carbone ont sensiblement affaibli la protection initiale contre la corrosion (film passivant), sont également directement soumises à cette humidité permanente.

La corrosion simultanée des aciers des suspentes et de la dalle béton sur laquelle ces dernières sont fixées ont conduit à des pertes de section et donc à une fragilisation de ces aciers.

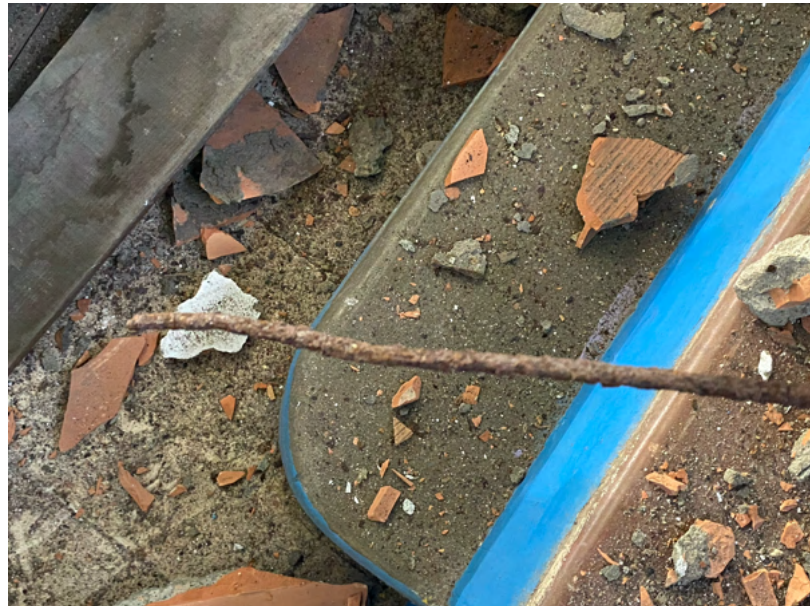
Oxydation et perte de section de l'acier des suspentes principales

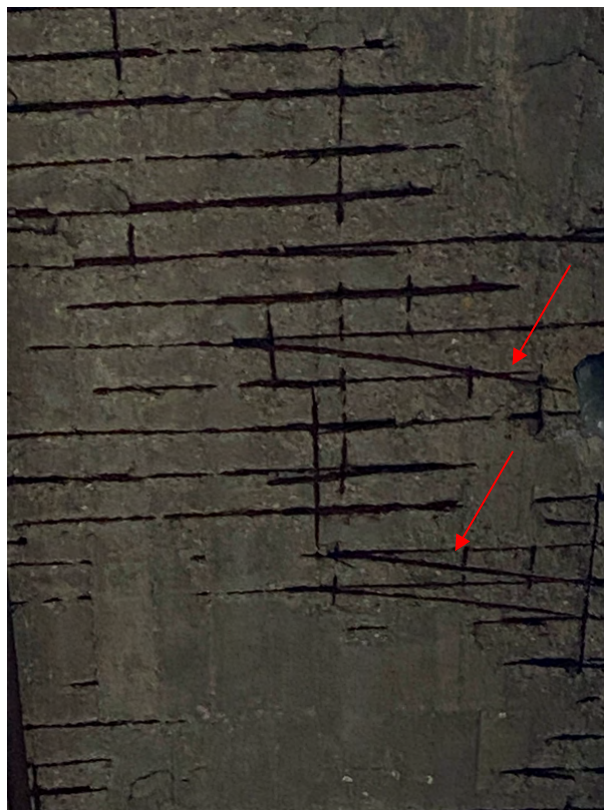
Nous avons d'autre part remarqué que certaines de ces suspentes principales n'étaient pas coulées dans le béton de la dalle de toiture, mais reliées directement aux aciers de cette dalle.

Aperçu de suspentes directement reliées aux aciers de la dalle en béton

Ces suspentes semblent faire l'objet d'une perte de section importante.

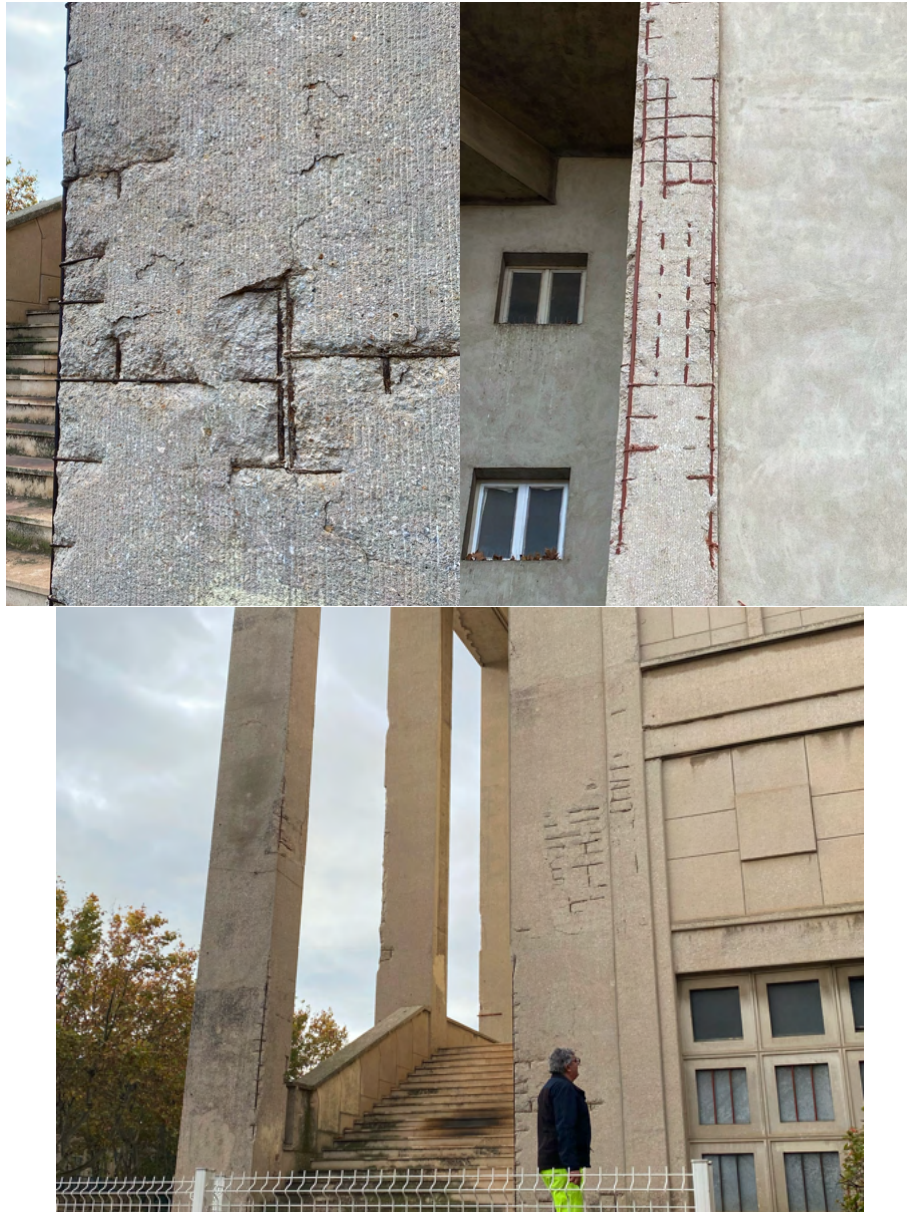
Nous avons également constaté que l'ensemble du bâtiment était soumis au phénomène de carbonatation du béton (pénétration du dioxyde de carbone présent dans l'air à l'intérieur du béton devenant de plus en plus poreux en vieillissant) : lorsque le dioxyde de carbone atteint les aciers du béton, une réaction chimique, en présence d'eau, entraîne leur oxydation dont la première conséquence est l'augmentation de volume ; le gonflement des aciers fait éclater le béton, créant des épaufrures avec chute de matériaux.

Phénomène de carbonatation du béton visible sur l'ensemble du bâtiment

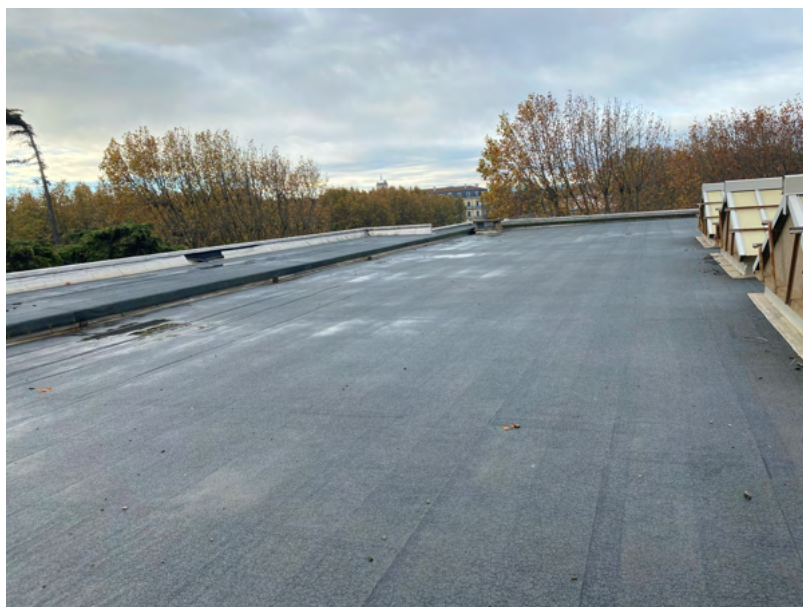
Nous avons visité les toitures terrasses des 2 ailes du bâtiment. L'étanchéité bitumineuse autoprotégée recouvrant la dalle béton est en très bon état ; aucun problème d'infiltration en partie courante n'est donc à craindre dans le bâtiment.

Étanchéité autoprotégée sur la toiture de l'aile Ouest

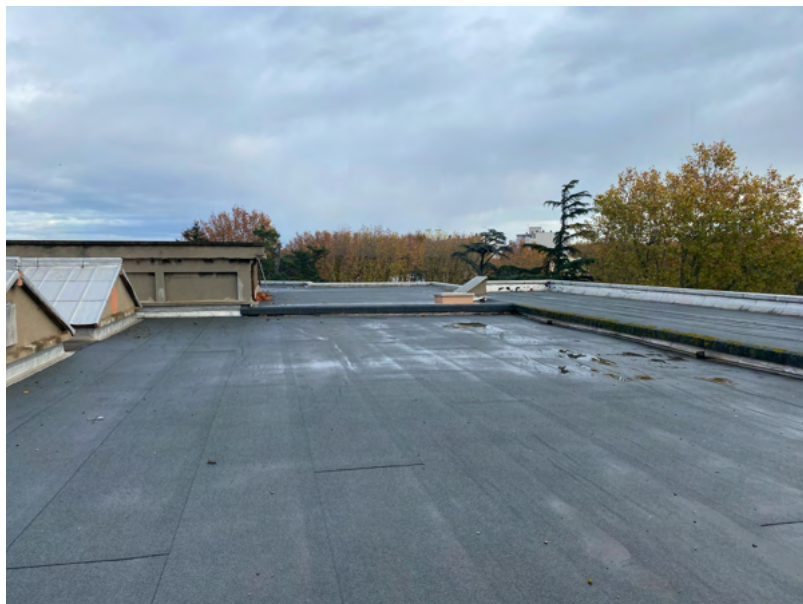
Étanchéité autoprotégée sur la toiture de l'aile Est

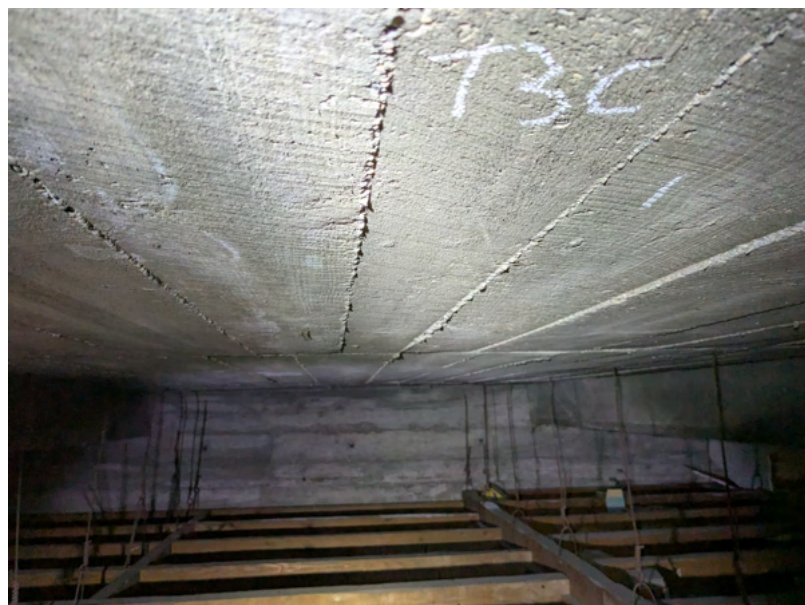
Vue du Plenum du gymnase : bon état général de la structure

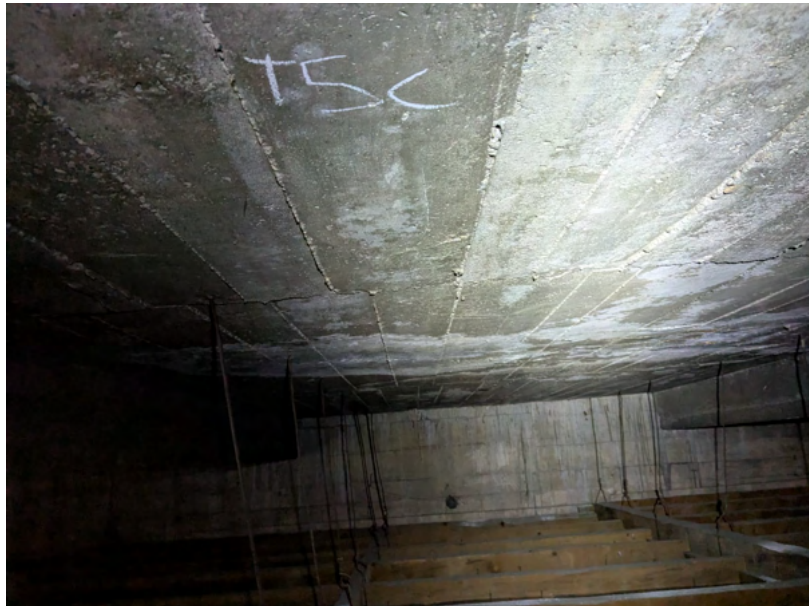
Autre vue du Plenum du gymnase : bon état général de la structure

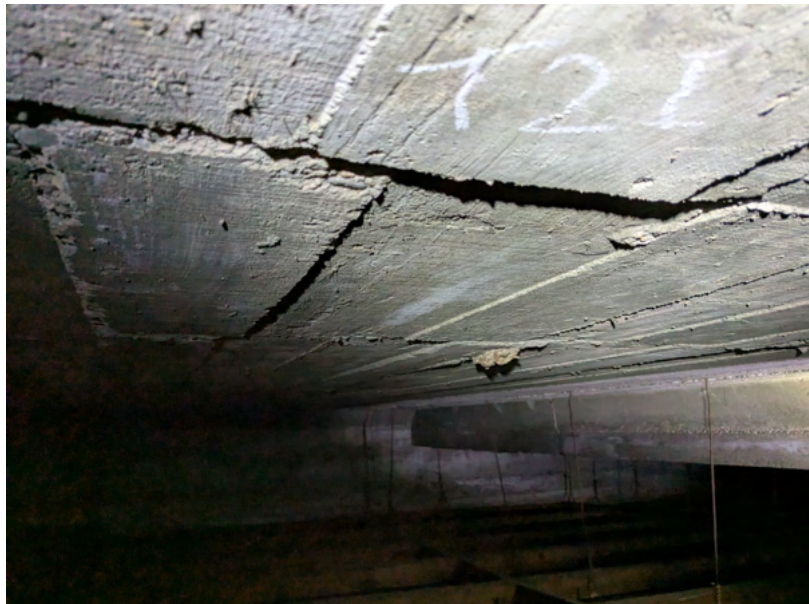
Autre vue du Plenum du gymnase : bon état général de la structure

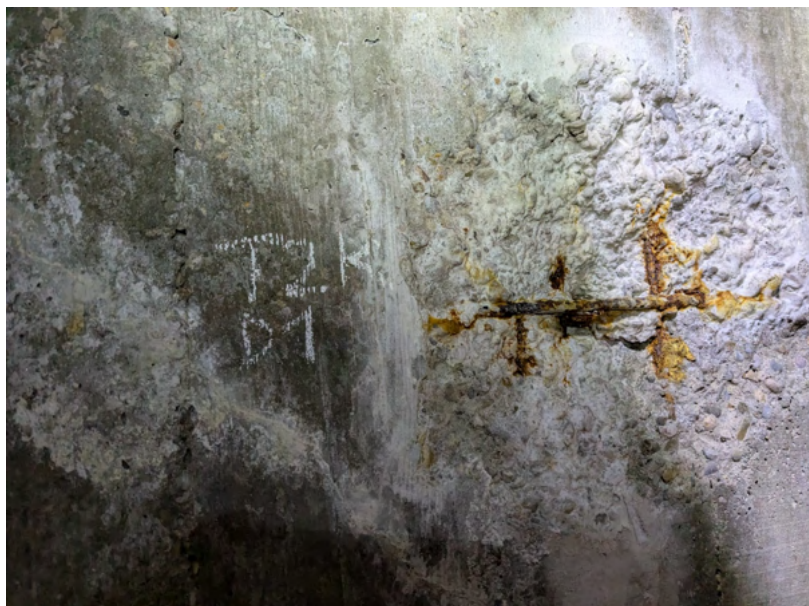
Début de corrosion des aciers de la dalle béton et épaufrures

Il conviendra toutefois d'assurer un suivi régulier de l'évolution de la corrosion des aciers de la dalle en béton et de l'état général des suspentes.

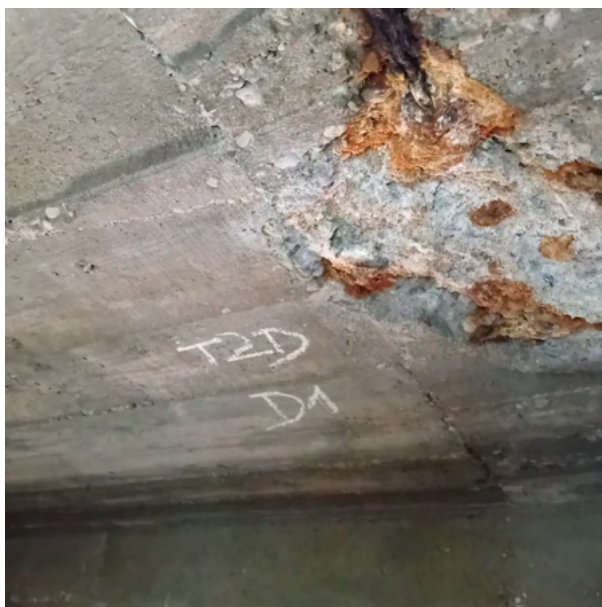
Début de corrosion des aciers de la dalle béton et épaufrures
