**Expertise N° : 2508198-8**

# **TRIBUNAL ADMINISTRATIF DE MONTPELLIER**

## **RAPPORT D'EXPERTISE**

**COMMUNE DE NARBONNE**

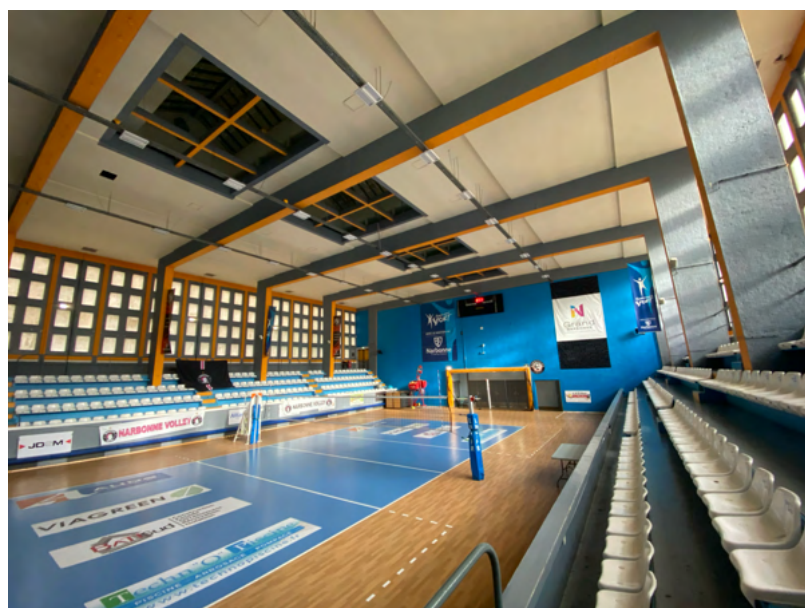
Le gymnase constitue la partie centrale de l'aile Est du bâtiment. Son faux-plafond est d'origine, identique à celui recouvrant la piscine sur l'aile Ouest.

Vue d'ensemble du gymnase au sein de l'aile Est

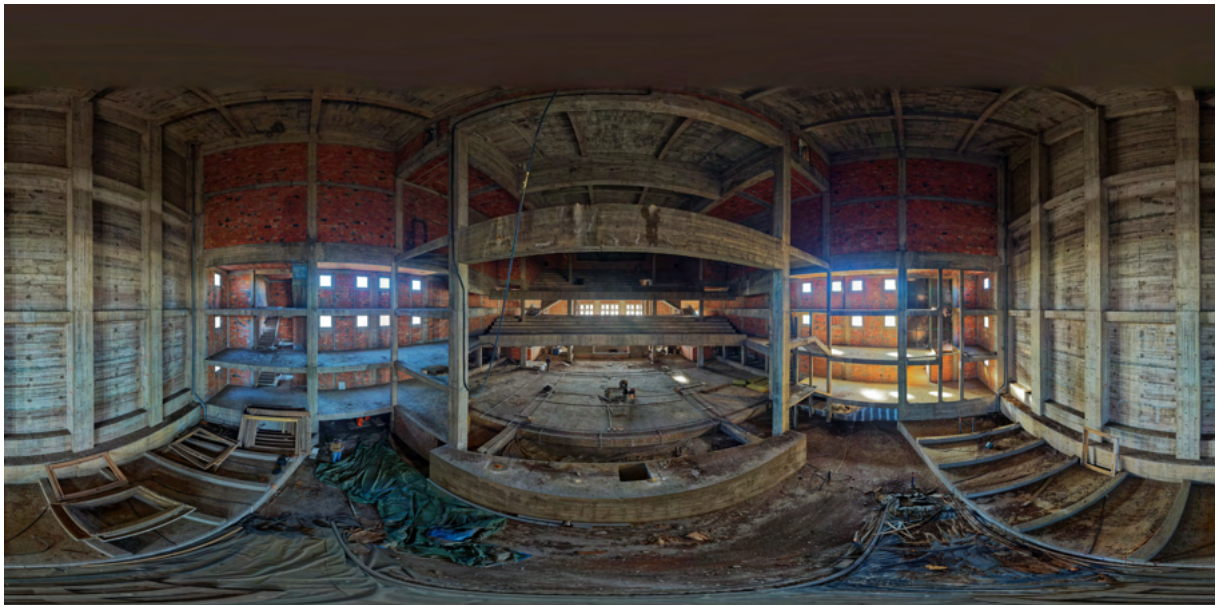
Cet aménagement massif impressionnant est bien conservé et ne souffre d'aucune pathologie visible.

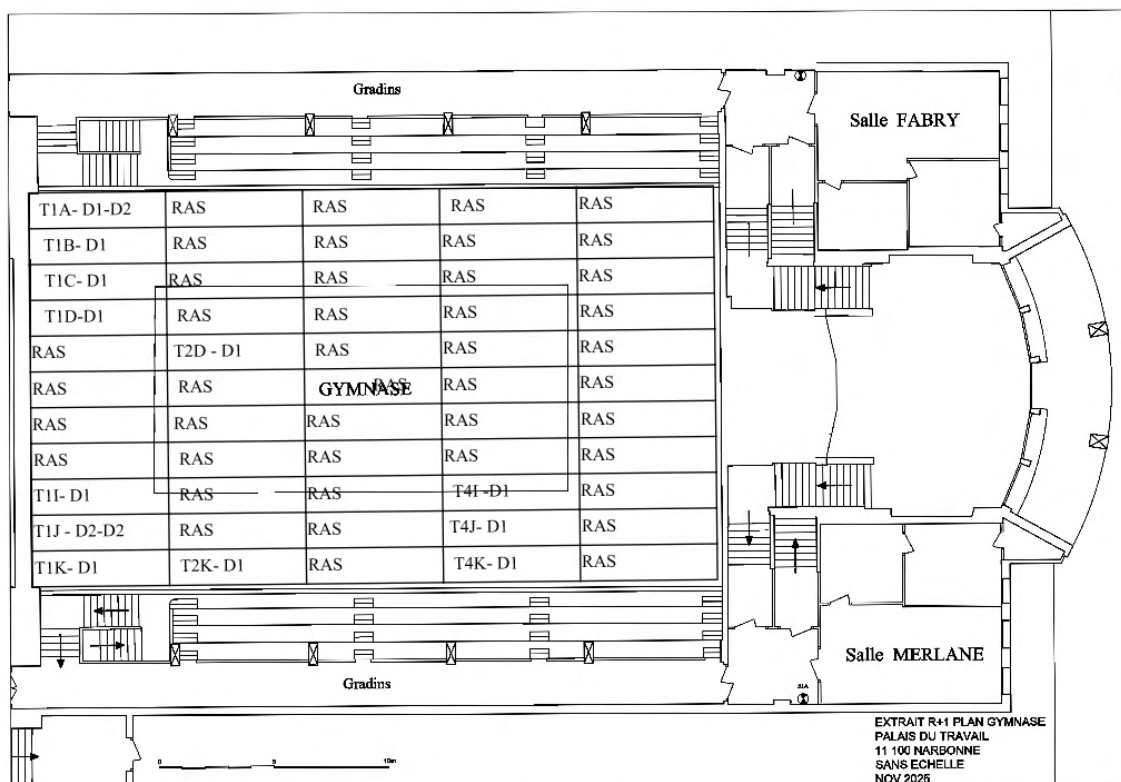
Plan de localisation des photographies

Ce rapport met en exergue une sous-face de dalle de toiture peu endommagée par la carbonatation et des suspentes globalement en bon état. Seules quelques épaufrures et oxydation d'aciers sont à relever.

- La dalle en béton est globalement en bon état ; des points singuliers de corrosion apparaissent,
- La structure de faux-plafond (maçonnerie de briquettes + ossature bois est en bon état),
- Les suspentes et leurs fixations semblent dans leur grande majorité en bon état.

Il conviendra toutefois d'assurer un suivi régulier de l'évolution de la corrosion des aciers de la dalle en béton et de l'état général des suspentes.
